山西省太原市唐久超市有限公司建设现代物

流配送及便利连锁项目

水土保持方案报告书

二〇二一年八月

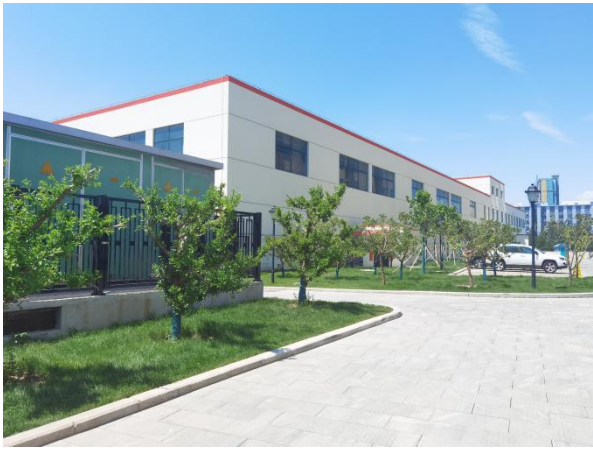
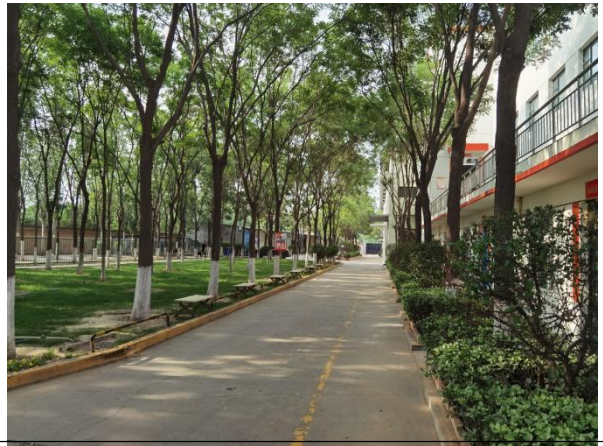
主体工程区景观绿化

本区景观绿化以小区中心景观为核心，通过基地内部形成主要景观轴，营造步移景异的环境，同时用组团间、宅间院落空间，营造出幽静深远的居住氛围，最大限度地降低噪声干扰与废气污染。设计上采用点、线、面相结合的方式，合理搭配树种，与小品、草坪、小径、建筑等，使整个小区的景观融为一体，创造自然、舒适、亲近、宜人的景观空间。总绿化面积为 7749m²。截止目前，景观绿化已实施 7749m²。

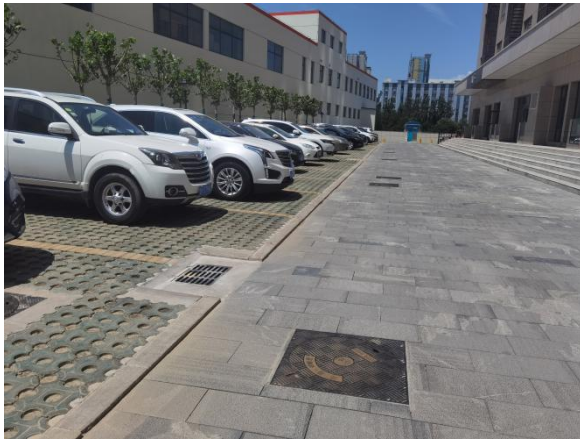
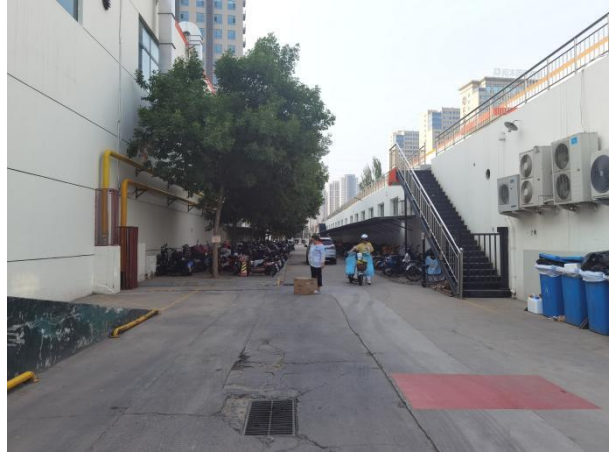
主体工程区雨水管网

本工程采用雨污水分流排水体制。雨水采用有组织重力流排水系统，屋面雨水经雨水斗收集排至室外雨水管网，室外雨水经雨水管网收集后有组织排入北侧五龙口街市政雨水管网，室外雨水管网管径为 DN300~DN500，管道采用 HDPE 双壁波纹管(环刚度 $\geq 8\text{KN/M}^2$)，接口采用承插橡胶圈接口，共布设室外雨水管 842m。
